MENGATASI LIMPASAN BANJIR DENGAN METODE REDIMENSI PARSIAL BADAN AIR SUNGAI

OVERCOMING THE FLOOD LIMITS WITH PARTIAL REDIMENSION OF THE RIVER METHODS

Sulardi

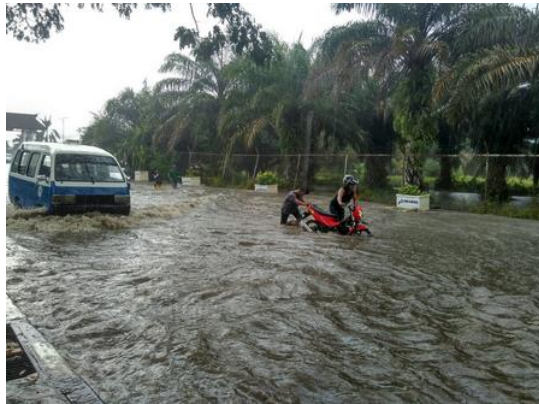
Gambar 1. Limpasan banjir pertigaan Jalan A.Yani dan Jalan Yos Sudarso
(Sumber : Referensi limpasan banjir, 2009)

tanggulnya rendah dengan dampak menggenangi ruas Jalan A.Yani (Gambar.1) dan menggenangi kawasan perumahan pekerja di Komperta Karang Anyar.

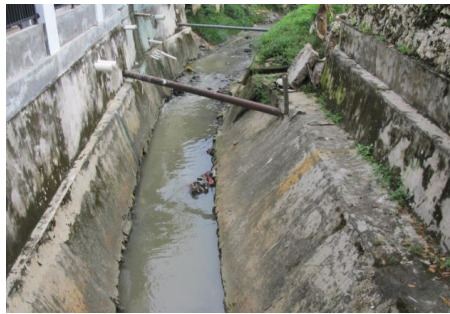
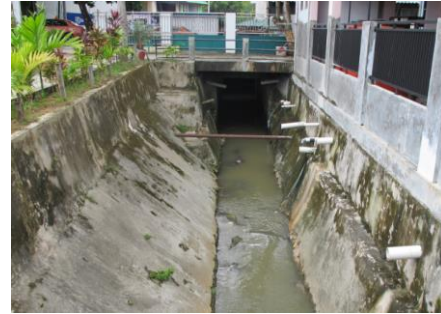
Sesuai dengan tujuan penelitian dengan target menjawab pertanyaan penelitian, bahwa penyebab limpasan banjir DAS Karang Anyar dikawasan Komperta Tanah Abang adalah adanya aliran balik akibat penyempitan saluran pada jembatan *box culver* Jalan Bula. Tindakan perbaikan yang telah dilakukan adalah memperbesar *box culvert* jembatan dari dimensi semula 2,2 x 1,2 meter diperbesar dimensinya menjadi 2,2 x 6,8 meter dengan bentuk *box culvert* berbahan dasar beton bertulang. Terhadap tanggul sungai dibelakang kawasan perumahan pekerja dilakukan peninggian tanggul badan air setinggi 70 Cm dengan konstruksi pasangan batu kali sepanjang 280 meter dan permukaannya dipleser dengan perkuatan pilar-pilar beton bertulang ukuran 20x20 Cm setiap jarak 2 meter. Elevasi permukaan tanah dikawasan pemukiman tersebut dilakukan pengurangan setinggi 40 Cm dan pada saat ini kawasan tersebut

Gambar 3. Dimensi DAS Tanah Abang (3a) dan Box culvert Jln.Bula setelah perbaikan
(Sumber : Sulardi, 2017)

telah dikembangkan untuk pengembangan Rumah Sakit Ibnu Shina Balikpapan tanpa khawatir dengan gangguan banjir. Dengan perbaikan yang dilakukan ini telah dapat meningkatkan kapasitas saluran badan air sebesar. 10,12 m³ dari kapasitas semula dan diperkirakan akan dapat mengendalikan banjir hingga 15 tahun mendatang.

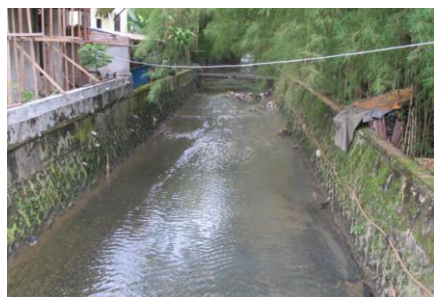
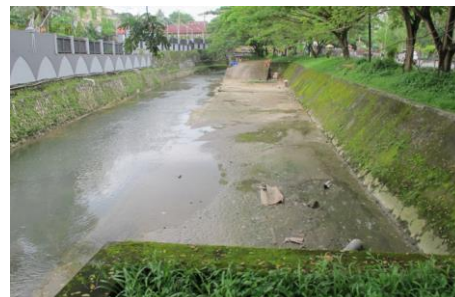
Gambar 4. DAS Mauara Rapak setelah perbaikan
(Sumber : Sulardi, 2017)

Hasil perbaikan yang dilakukan dikawasan belakang pertokoan Muara Rapak adalah dengan memperbesar saluran eksisting dari dimensi semula 4x1,2 meter dengan dasar saluran tanah dasar menjadi 6x1,6 meter serta melakukan pengerukan sedimentasi didasar sungai dan mempertinggi tanggul badan air setinggi 40 Cm dan sepanjang 210 meter. Hasil perbaikan terhadap sistim hidrolika saluran badan air dilakukan dengan pemasangan krib-krib pengarah aliran air (*goyness*) yang berasal dari kawasan belakang perumahan pekerja Tanah Abang. Pembersihan dasar saluran badan air sungai (*dredging work*) pada kisaran kedalaman 60-70 Cm dilanjutkan dengan pemasangan material pelat beton didasar saluran (*bottom revetment*) sehingga dasar saluran yang semula tanah dasar alami telah diperbaiki dengan lapisan slab beton sehingga dapat memperlancar aliran air dan mencegah penggerusan dasar saluran saat terjadi banjir. Terhadap “dimensi saluran eksisting tidak dilakukan perubahan karena secara dimensi masih dianggap cukup dan sesuai hanya saja memerlukan pengerukan sedimentasi dasar saluran, mempertinggi tanggul badan air untuk jagaan limpasan banjir dan memasang pengarah aliran (*water crib*) untuk mencegah aliran balik dari badan air Tanah Abang dengan saluran dari arah Muara Rapak menggunakan kayu ulin” (Sulardi, 2016,p. 4). Setelah dilakukan pengerukan dasar saluran sedalam 60 Cm dan dipasang slab beton didasar saluran badan air kapasitas saluran badan air meningkat dari kapasitas semula 4,8 m³ menjadi 9.6 m³ dengan peningkatan kapasitas alir 200%. Diperkirakan saluran badan air dapat mengendalikan banjir hingga 15 tahun mendatang dengan pengerukan sedimentasi 6 bulan sekali.

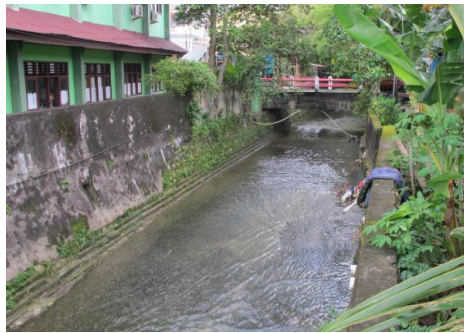
Gambar 5. DAS depan MTs setelah perbaikan
(Sumber : Sulardi, 2017)

Hasil perbaikan yang dilakukan terhadap badan air saluran disekitar bangunan sekolah Madrasah *Tsanawiyah* (MTs) adalah dengan memperbesar dimensi *box culvert* interkoneksi Jalan A.Yani menuju ke Madrasah *Tsanawiyah* dari dimensi semula 6x2 meter menjadi 8x3 meter dengan konstruksi jembatan beton bertulang. Perbaikan yang juga dilakukan terhadap saluran disisi hulu (*upstream*) dan hilir (*down stream*) jembatan adalah memperbesar dimensi badan air dari dimensi semula 6x2 meter menjadi 7x3 meter. Dengan redimensi ini telah dilakukan perbaikan dengan peningkatan kapasitas *box culvert* dan badan air sebesar 21 m³ dari kapasitas semula 12 m³. Dengan perbaikan yang dilakukan telah berhasil meningkatkan kapasitas saluran dan saluran viaduk dibawah jembatan dari kapasitas semula 9 m³ menjadi 24 m³ atau mengalami peningkatan 175% dan diperkirakan bangunan saluran badan air dapat digunakan mengendalikan banjir dengan aman hingga 15 tahun mendatang.

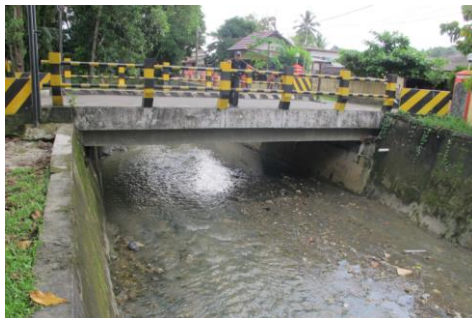
Gambar 6. Jembatan Mess Perwira (6a) dan tanggul DAS setelah perbaikan (6b)
